CHAPPELEHOF WOHLER

KONZEPT GESAMTSANIERUNG UND AUFWERTUNG

26. SEPTEMBER 2022

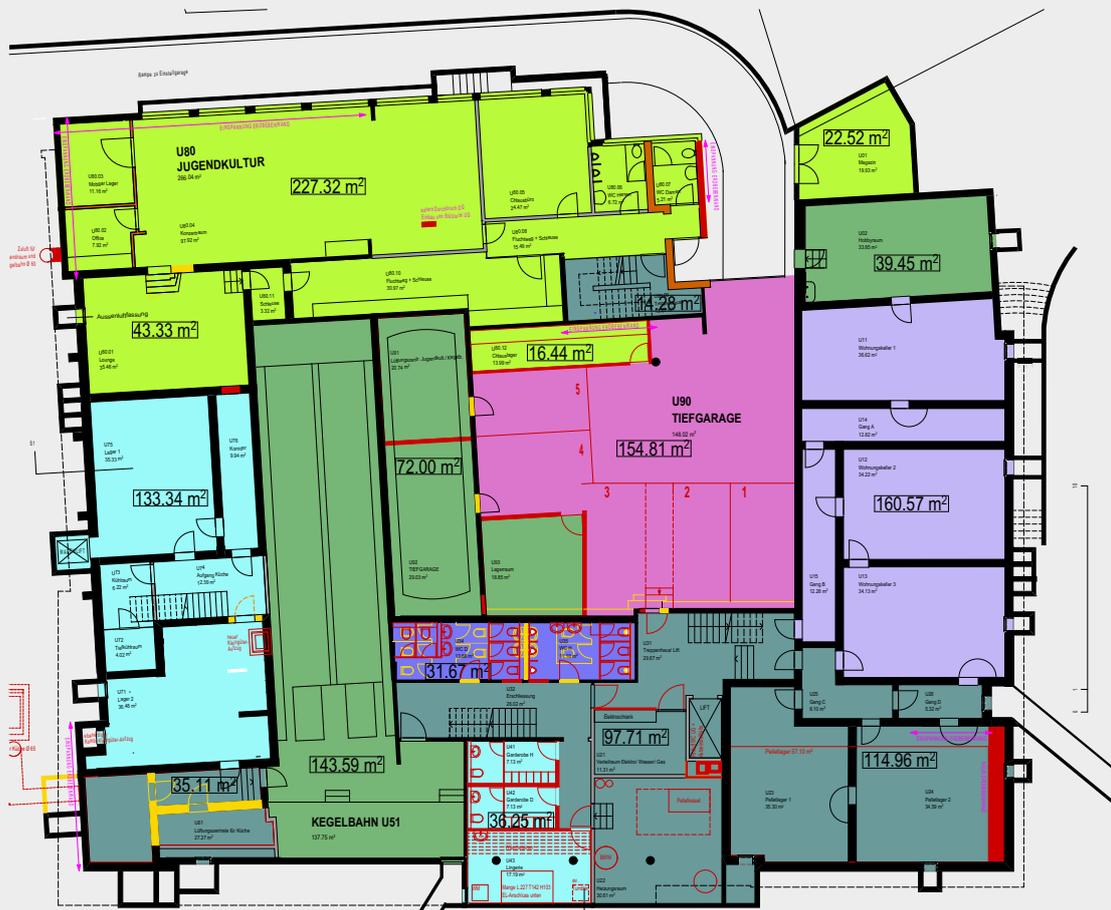
UG

NUTZUNGSVERTEILUNG

- Allgemeinfläche
- Wohnnutzung
- Gewerbe / Pfarrei
- Saal / Gemeinschaftsraum
- Restaurantnutzung
- Jugendkultur
- Tiefgarage
- nicht zugeordnete Flächen
